Le laboratoire de recherches hydrauliques collecte l'eau de pluie de la toiture

La rénovation des toits

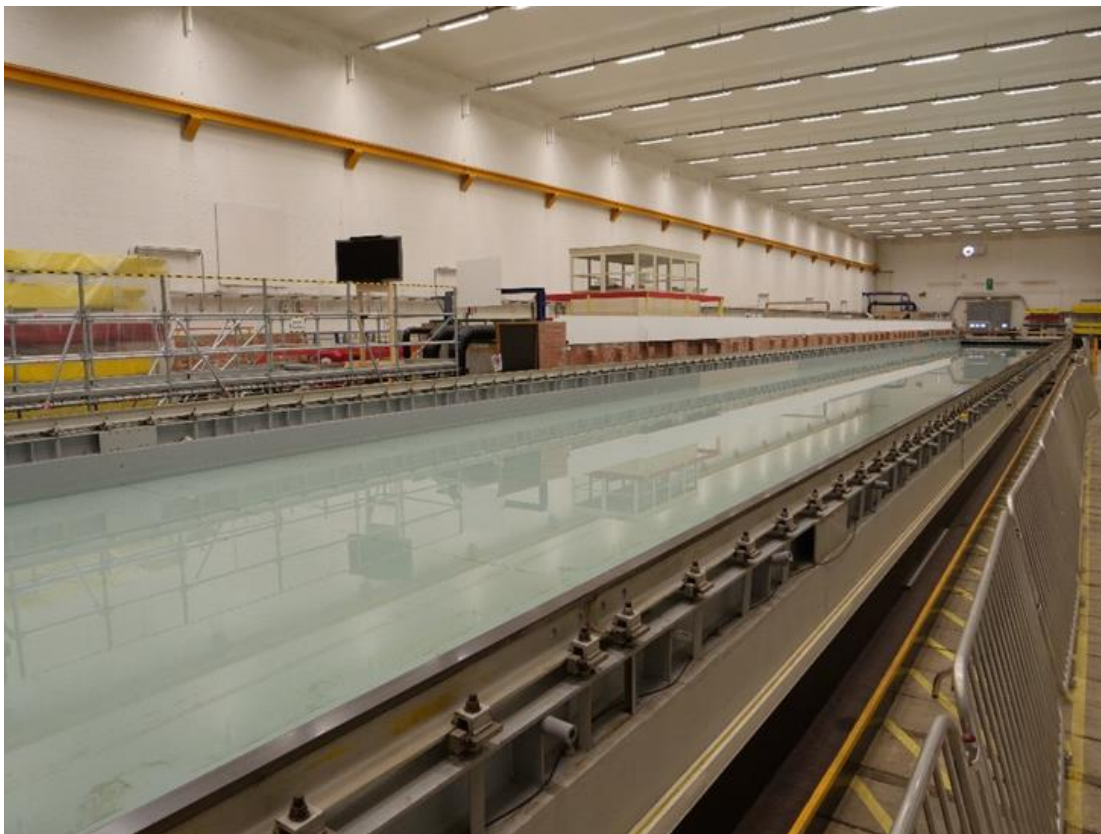
Dans le hall 3, le taux d'humidité relative est élevée en raison de la présence d'une grande surface d'eau. Cela signifie que la salle a un climat intérieur similaire à celui d'une piscine. En raison du manque d'isolation du toit, l'humidité présente dans le hall se condensait sur le plafond en béton et pénétrait dans la structure en béton. Pendant les mois d'hiver, l'humidité du béton a gelé, provoquant son expansion. En conséquence, la couche inférieure du béton a été affectée par la carbonatation et, avec le temps, aurait également pu affecter l'armature existante.

Tout le plafond intérieur abaissé a dû être enlevé. Tout le béton affecté par la carbonatation a dû être réparé avec de l'époxy. Les voûtes en béton avaient deux couches de bitume et une étanchéité synthétique. Celle-ci a été endommagée par la grêle et a dû être enlevée. Le vieux bitume a été réparé localement pour servir de pare-vapeur. Par la suite, une couche d'isolation et une nouvelle étanchéité ont été appliquées. Si aucune intervention n'avait eu lieu, la dégradation du béton aurait pu se poursuivre, ce qui aurait été également très préjudiciable à la stabilité du toit.

Le toit du hall 3 a été isolé avec du FOAMGLAS®. Par-dessus, la sous-couche Derbicoat NT a été soudée. La membrane d'étanchéité VAEPLAN a ensuite été collée sur les voûtes avec une colle PU pulvérisée. Celle-ci a été appliquée en plein. Sur les parties verticales des voûtes, la membrane a été collée avec de la colle de contact et sur les côtés des voûtes, elle a été fixée mécaniquement avec des ancrages dans le FOAMGLAS®.

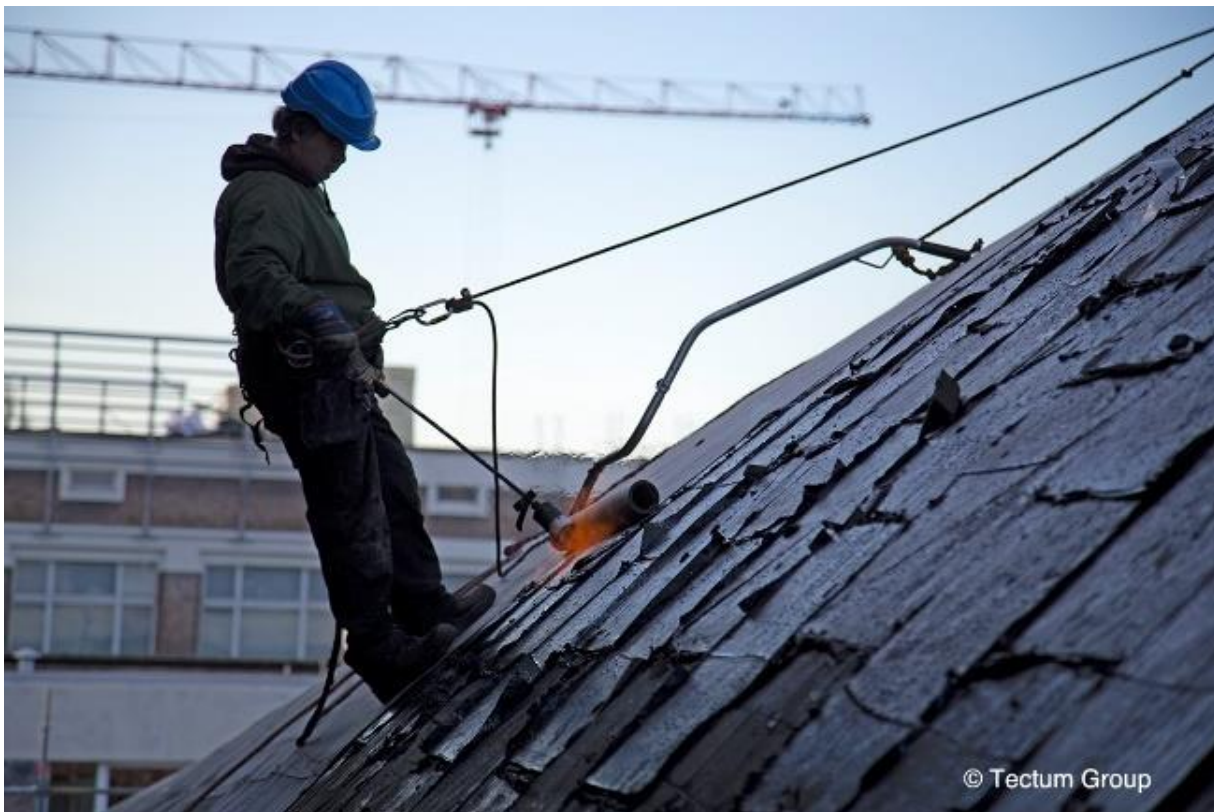
Le travail sur le hall 3 a été très difficile. L'architecte J. Deswert voulait faire un clin d'œil à la tâche principale du laboratoire et a construit le toit à partir d'une succession de parties ondulées. Cela crée l'illusion de vagues. Ces parties ondulées ont dû être complètement isolées et refermées. La particularité du projet de rénovation est que l'architecte, le bureau Achtergael, a demandé que les étanchéités soient placées selon un plan d'installation précis. Chaque joint devait être perpendiculaire au bâtiment, ce qui n'a pas été évident à faire. De plus, l'architecte exigeait que les joints aux extrémités des voûtes ne soient pas visibles. C'est pourquoi des rouleaux de VAEPLAN exceptionnellement grands de 120 mètres ont été fabriqués. Le niveau de difficulté a également été augmenté par la forme arrondie. Les travaux ont été réalisés à l'aide d'une ligne de vie car la surface était fortement inclinée et arrondie. Avec l'aide d'équipements d'escalade et de toute la sécurité nécessaire, les applicateurs de Tectum Group sont devenus de véritables alpinistes.
